**Instytut Badawczy Dróg i Mostów**  
Zakład Technologii Nawierzchni  
Pracownia Nawierzchni Asfaltowych  
ul. Instytutowa 1  
03-302 Warszawa

## Opinia techniczna dotycząca ustalenia przyczyn powstania przedwczesnej deformacji nawierzchni Al. Solidarności w Tanowie

Nr sprawozdania: TN-2/4534/1/20

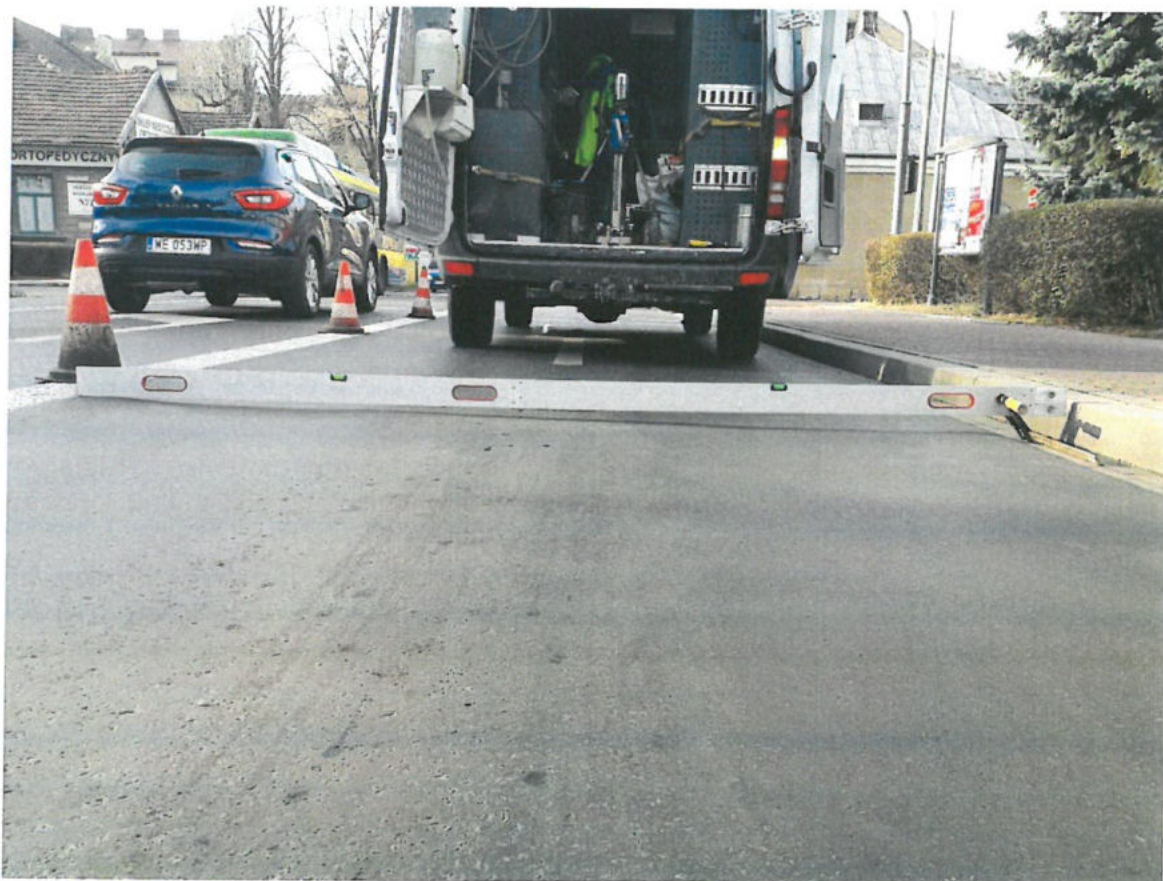
- Występowały miejscowe nierówności poprzeczne nawierzchni (koleiny) na wybranych odcinkach, dlatego zdecydowano o wykonaniu szczegółowego pomiaru.

*Fotografia 1 Lokalna deformacja nawierzchni*
